Riqualficazione Quartiere Senzuno

Progetto esecutivo

60. piano di manutenzione

1.2.1 FOGNATURA BIANCA E NERA

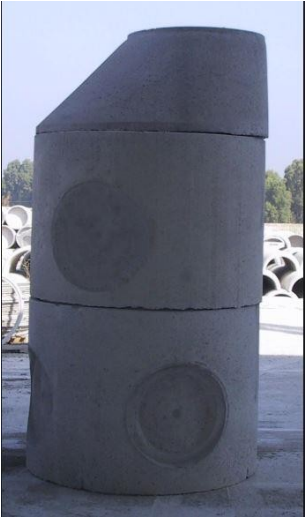
2.3 POZZETTI

Risorse necessarie per l'intervento	<ul style="list-style-type: none"> - Mazzetta e piccone per apertura botole di ispezione - Segnaletica stradale - Transenna a quadrilatero - Autospurgo ed almeno due operatori per pulizia

Livello minimo delle prestazioni	<ul style="list-style-type: none"> - Il pozzetto, dopo la pulizia dovrà risultare completamente libero da detriti, sabbie, foglie ecc. - Il controtelaio della botola dovrà risultare perfettamente pulito così da consentire la perfetta chiusura. 	
Anomalie riscontrabili	<ul style="list-style-type: none"> - Infiltrazioni di acqua di falda dai giunti - Presenza di detriti, foglie, sabbie, terre ecc. sul fondo 	
Manutenzioni eseguibili da personale specializzato	<ul style="list-style-type: none"> - pulizia

POZZETTI DI ISPEZIONE: mediamente ogni 20 – 30 m si prevede la posa dei pozzetti di ispezione da realizzare con elementi prefabbricati di tipo monolitico a pianta circolare di diametro interno pari a 1.2 m e dotati di botola in ghisa sferoidale circolari a passo d'uomo e classe di resistenza D400 compatibile con il transito veicolare.

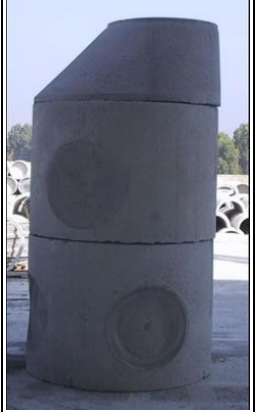
Pozzetti di ispezione

<p>Proprietà fisiche</p> <p>Materiale: cls</p> <p>Dimensioni interne: circolare DN100, quadrato 100x100</p>

ELEMENTI	PRESTAZIONI	
Botola	 	Proprietà fisiche Materiale: Ghisa 500-7 a norma ISO 1083/1987 Dimensioni Circolare Diam. 600 mm Controtelaio Coperchio Guarnizione antirumore Classe di resistenza D 400 = 400 kN
